INFORME TÉCNICO CONSOLIDADO DE  
DIAGNÓSTICO PATOLÓGICO POST-SISMO

EDIFICIO INTENALCO EDUCACIÓN SUPERIOR

Avenida 4 Norte No. 34AN-18 - Santiago de Cali

| Campo | Información |
|---|---|
| Código | IT-DP-INT-2026-01 |

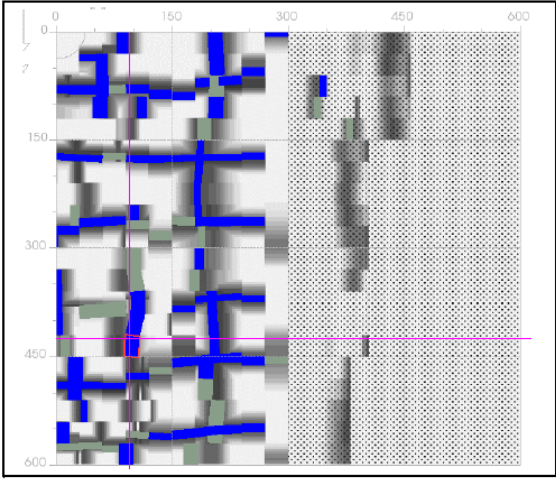
Anexo C4. Extracto Ferroskan - página 15 del reporte fuente.

| | | | | | |
|---|---|---|---|---|---|
| ELEMENTO | COLUMNA P4-9 T2 | | | | |
| ARCHIVO | FS000245.XFF | | | | |
| FECHA | 7/09/2026 | | | | |
| OPERADOR | A.BATERO | | | | |
| H LECTURA | 0.00 m | | | | |
| RECUBRIMIENTO | 0.070 m | | | | |
| ORIENTACION | <table><tr><td>→</td><td>EJE</td></tr><tr><td>↑</td><td>EJE</td></tr></table> | → | EJE | ↑ | EJE |
| → | EJE | | | | |
| ↑ | EJE | | | | |
| VERIFICADA | <input checked="" type="checkbox"/> | | | | |
| NO VERIFICADA | <input type="checkbox"/> | | | | |

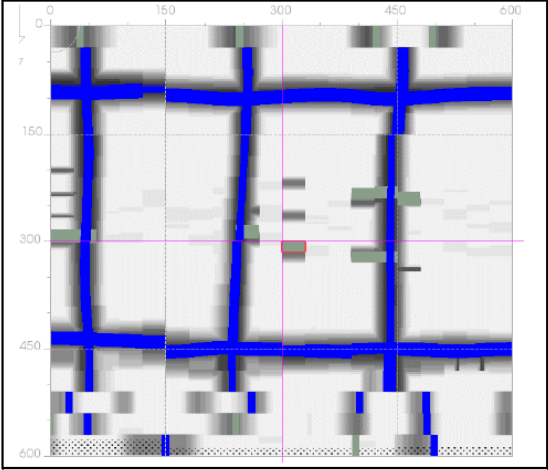
Anexo C5. Extracto Ferroskan - página 16 del reporte fuente.

| <div>ELEMENTO</div> <div>VIGA P4-3</div> <div>ARCHIVO</div> <div>FS000247.XFF</div> <div>FECHA</div> <div>7/09/2026</div> <div>OPERADOR</div> <div>A.BATERO</div> <div>H LECTURA</div> <div>0.00 m</div> <div>RECUBRIMIENTO</div> <div>0.040 m</div> <div>ORIENTACION</div> <div><div>→</div><div>EJE</div><div>↓</div><div>EJE</div></div> <div>VERIFICADA</div> <div><input checked="" type="checkbox"/></div> <div>NO VERIFICADA</div> <div><input type="checkbox"/></div> | | <div></div> <div># 3   # 3   # 3</div> <div>REFUERZO LONGITUDINAL ASUMIDO</div> | |
| <div>COMENTARIO:</div> <div>Tercio medio lateral de la viga<br/>Viga seccion 30x45cm<br/><br/>Separacion de refuerzo principal<br/>@35cm aproximadamente<br/><br/>Separacion promedio de estribos<br/>@20cm<br/><br/>Viga losa 4<br/><br/>Varilla principal 3/4"<br/>Estribos 3/8"<br/>Refuerzo asumido por ferroskan<br/>Verificar en sitio</div> | | <div>UBICACIÓN GENERAL</div> | |
