# **Informe Técnico Preliminar de Evaluación Post-Sismo**

***INTENALCO***

**SOLUCIONES DE SOSTENIBILIDAD AMBIENTAL AG S.A.S**

**AGOSTO 2026  
SANTIAGO DE CALI**

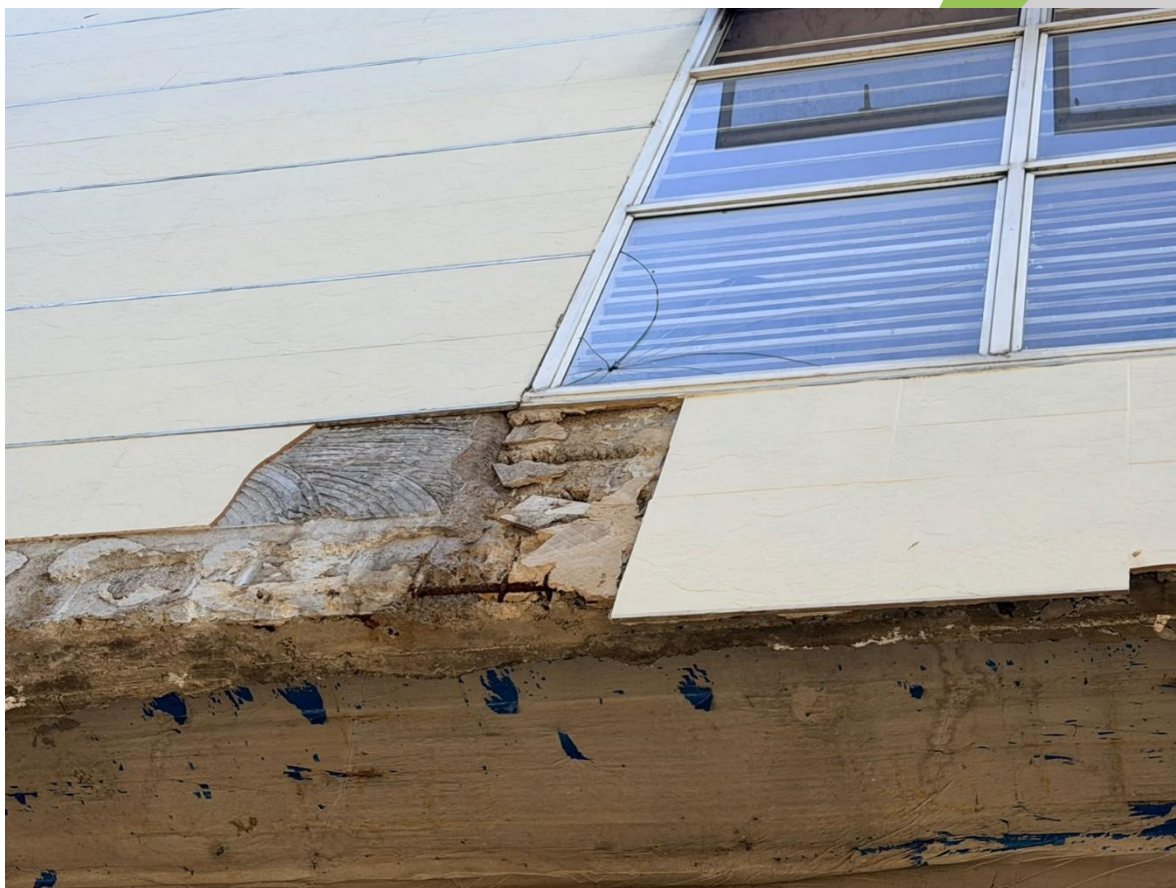
*Ilustración 8. Losa de entrepiso piso 1*

- **Placa de entrepiso**  
Se logra identificar el tipo de losa de entrepiso del piso 1 en la zona superior del ingreso del parqueadero, se cuenta con una losa aligerada con nervaduras en un sentido, dichas nervaduras fueron construidas con aligeramientos de esterilla no recuperables, en algunas zonas se evidencia deficiente recubrimiento del acero para dichos elementos.

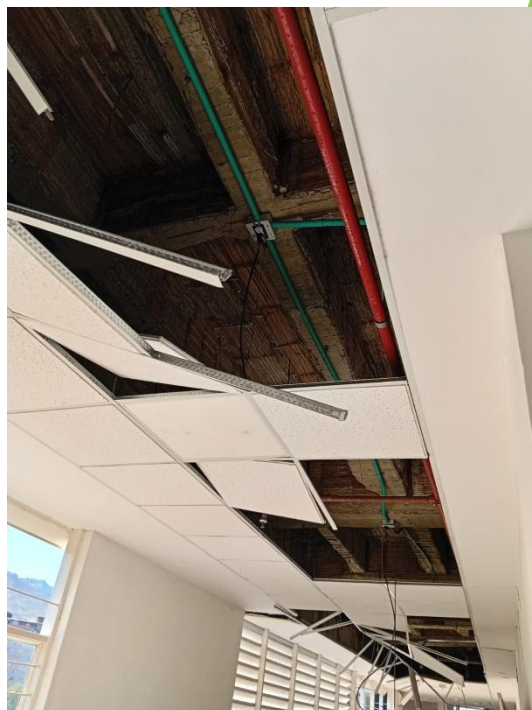
*Ilustración 19. Placa de entrepiso piso 3*

- **Placa de entrepiso**  
Se logra identificar el tipo de losa de entrepiso del piso 3 teniendo en cuenta que debido al movimiento telúrico en la zona superior del cielo raso en algunos puntos se desprendió dicho material y se logró visualizar la placa, al igual que para el piso anterior dichas nervaduras fueron construidas con aligeramientos de esterilla no recuperables, en algunas zonas se evidencia deficiente recubrimiento del acero para dichos elementos.

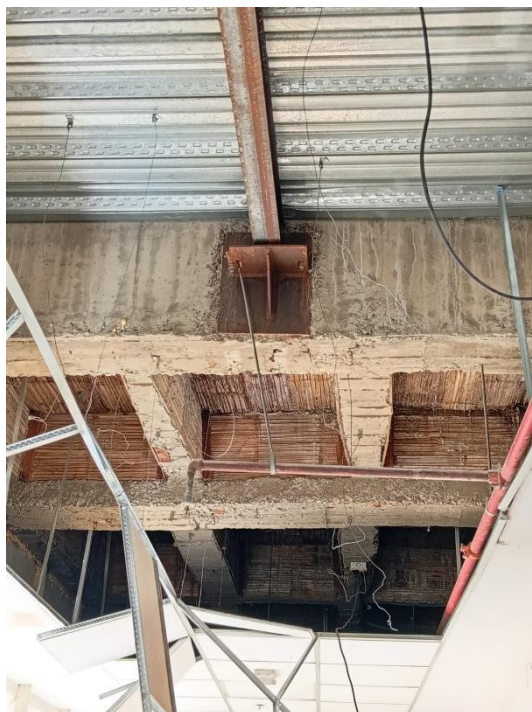
- **Placa de entrepiso**  
Se logra identificar el tipo de losa de entrepiso del piso 2 teniendo en cuenta que debido al movimiento telúrico en la zona superior del cielo raso en algunos puntos se desprendió dicho material y se logró visualizar la placa, al igual que para el piso anterior dichas nervaduras fueron construidas con aligeramientos de esterilla no recuperables, en algunas zonas se evidencia cambios en la continuidad de la sección de las nervaduras debido a posibles defectos en la fundición de los elementos.

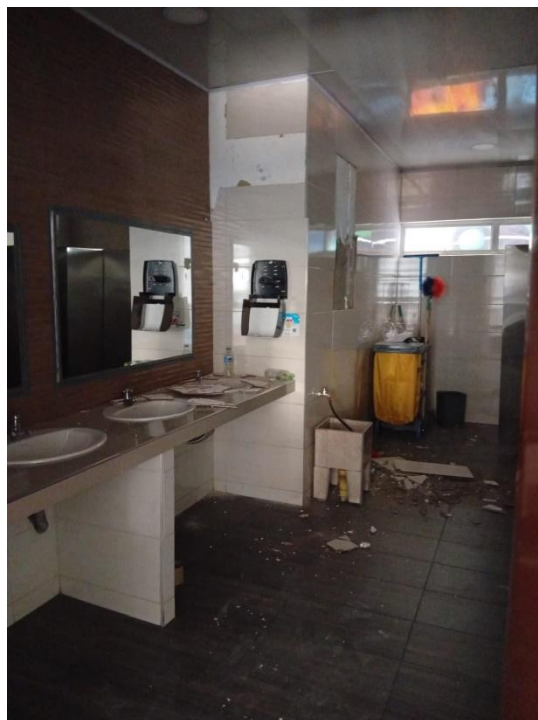
Se identificaron enchapes en la zona de baños, en la mayoría se encontró que debido a los movimientos de los elementos estructurales y no estructurales se excedió su tolerancia dinámica por lo cual se presentaron desprendimientos, roturas y caída de dicho material que a su vez afectaron otros elementos como instalaciones hidráulicas en especial grifería de algunas unidades, de igual forma se identificó que en algunos baños se presentó rotura de enchape de piso debido a deformaciones excesivas en la losa de entpiso.
