# **Informe Técnico Preliminar de Evaluación Post-Sismo**

***INTENALCO***

**SOLUCIONES DE SOSTENIBILIDAD AMBIENTAL AG S.A.S**

**AGOSTO 2026  
SANTIAGO DE CALI**

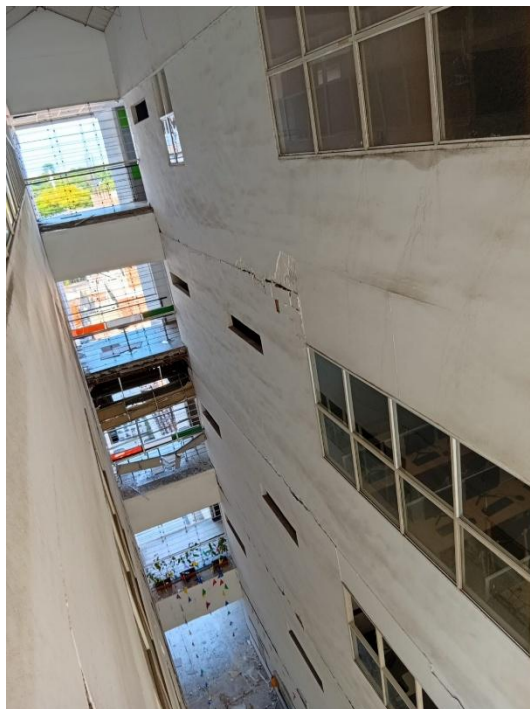
*Ilustración 31. Vigas de entrepiso vista de 5to piso*

- **Vigas**  
Teniendo en cuenta que la placa de entepiso cuenta con un revestimiento inferior como acabado arquitectónico, cielo raso tipo drywall, se realizó inspección de los elementos tipo vigas en la zona de las escaleras de evacuación que están durante la inspección visual de las superficies accesibles con un revestimiento menor (pintura de interior), no se evidencian agrietamientos o fisuras.

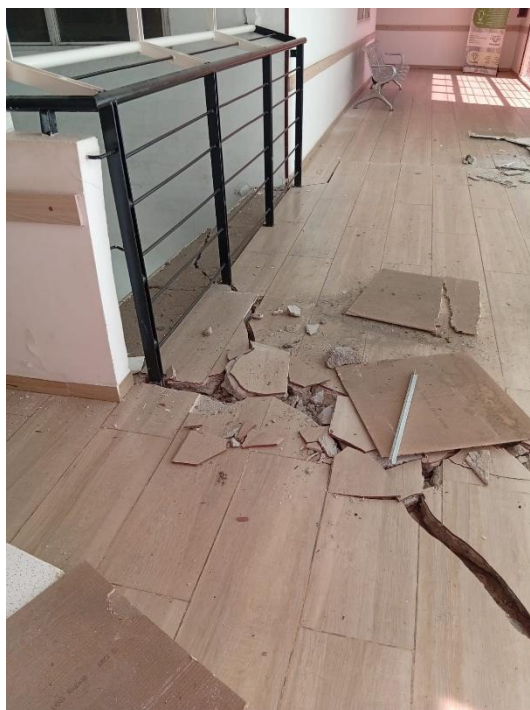
*Ilustración 33. Zona de conexión entre los dos módulos piso 5*

- Pasarela  
Se cuenta con una pasarela que conecta los dos módulos de la edificación que en sus juntas sufrió desprendimiento de material y no se identificaron manifestaciones visibles de daño en las superficies inspeccionadas de la sección de concreto de borde como se evidencia a continuación.

Particular atención requieren las zonas de conexión entre los bloques, donde se observan pérdida localizada de material, fracturamiento de bordes y daño en pisos. Estas manifestaciones sugieren la ocurrencia de desplazamientos relativos entre cuerpos estructurales y justifican la verificación de la dimensión y funcionamiento de las juntas existentes, así como la eventual ocurrencia de contacto o impacto entre elementos durante el movimiento sísmico.

Durante la inspección se identificaron fracturamientos, pérdida de material y afectaciones en las zonas de transición y juntas de las pasarelas, situación que hace necesario verificar si el espacio disponible en las juntas resultó suficiente para acomodar los desplazamientos relativos ocurridos.
